現況編

古殿町 復興・防災まちづくり事業計画

1. 被災・復旧等の状況把握

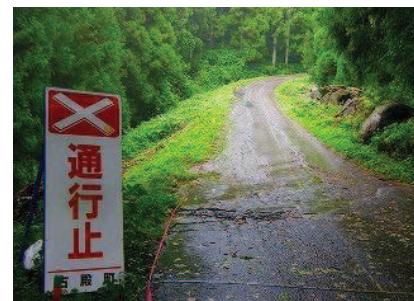
林道薄木線被災箇所

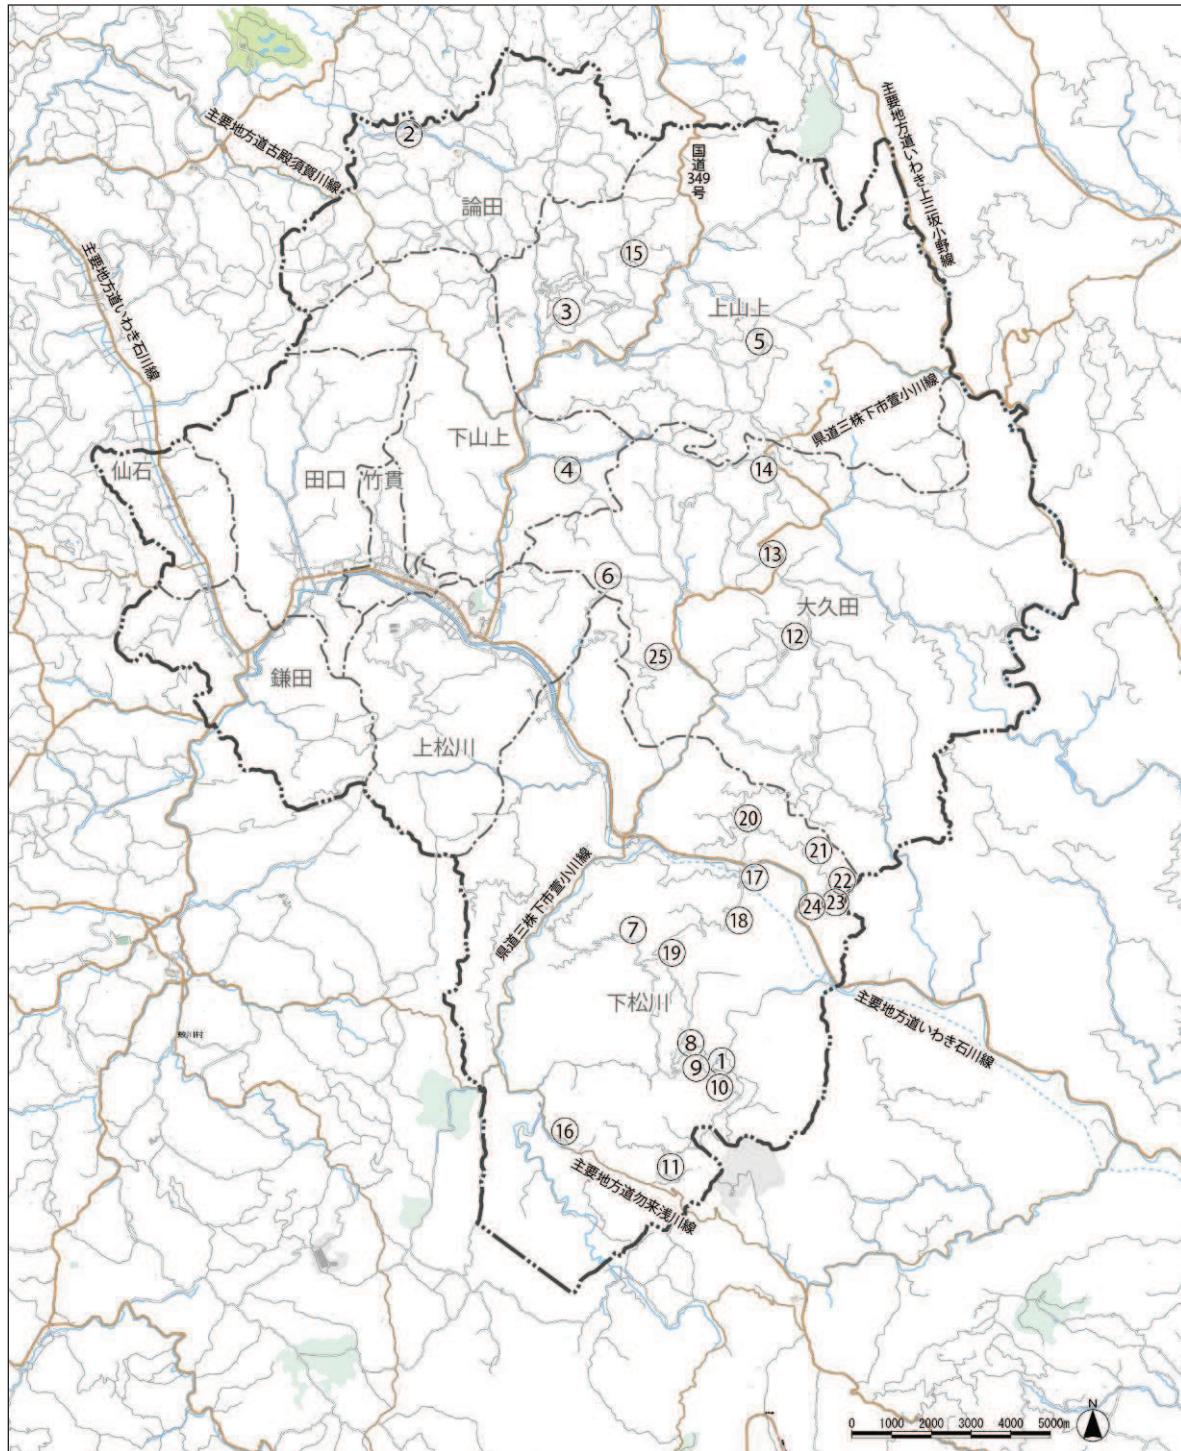
■道路関係被災状況位置図

- ・道路は地震による土砂崩れや地割れにより、19 路線が被害を受け、そのうち、1 路線で法面崩落が発生した。その影響により、県道 1 路線、町道 9 路線で通行止めとなった。
- ・公共施設では、指定避難所となっている町民第 1 体育館及び町勤労者体育センターのガラス崩落等の他、滝ノ平集会所については、地盤崩落により全壊する等の被害を受けた。
- ・住宅では全壊等の大きな被害はなかったものの、大規模半壊 9 件、半壊 25 件、一部損壊が 822 件発生した。
- ・行政区ごとの被災状況は、中心部である竹貫地区、次いで下松川地区から多くの被害報告がされている。

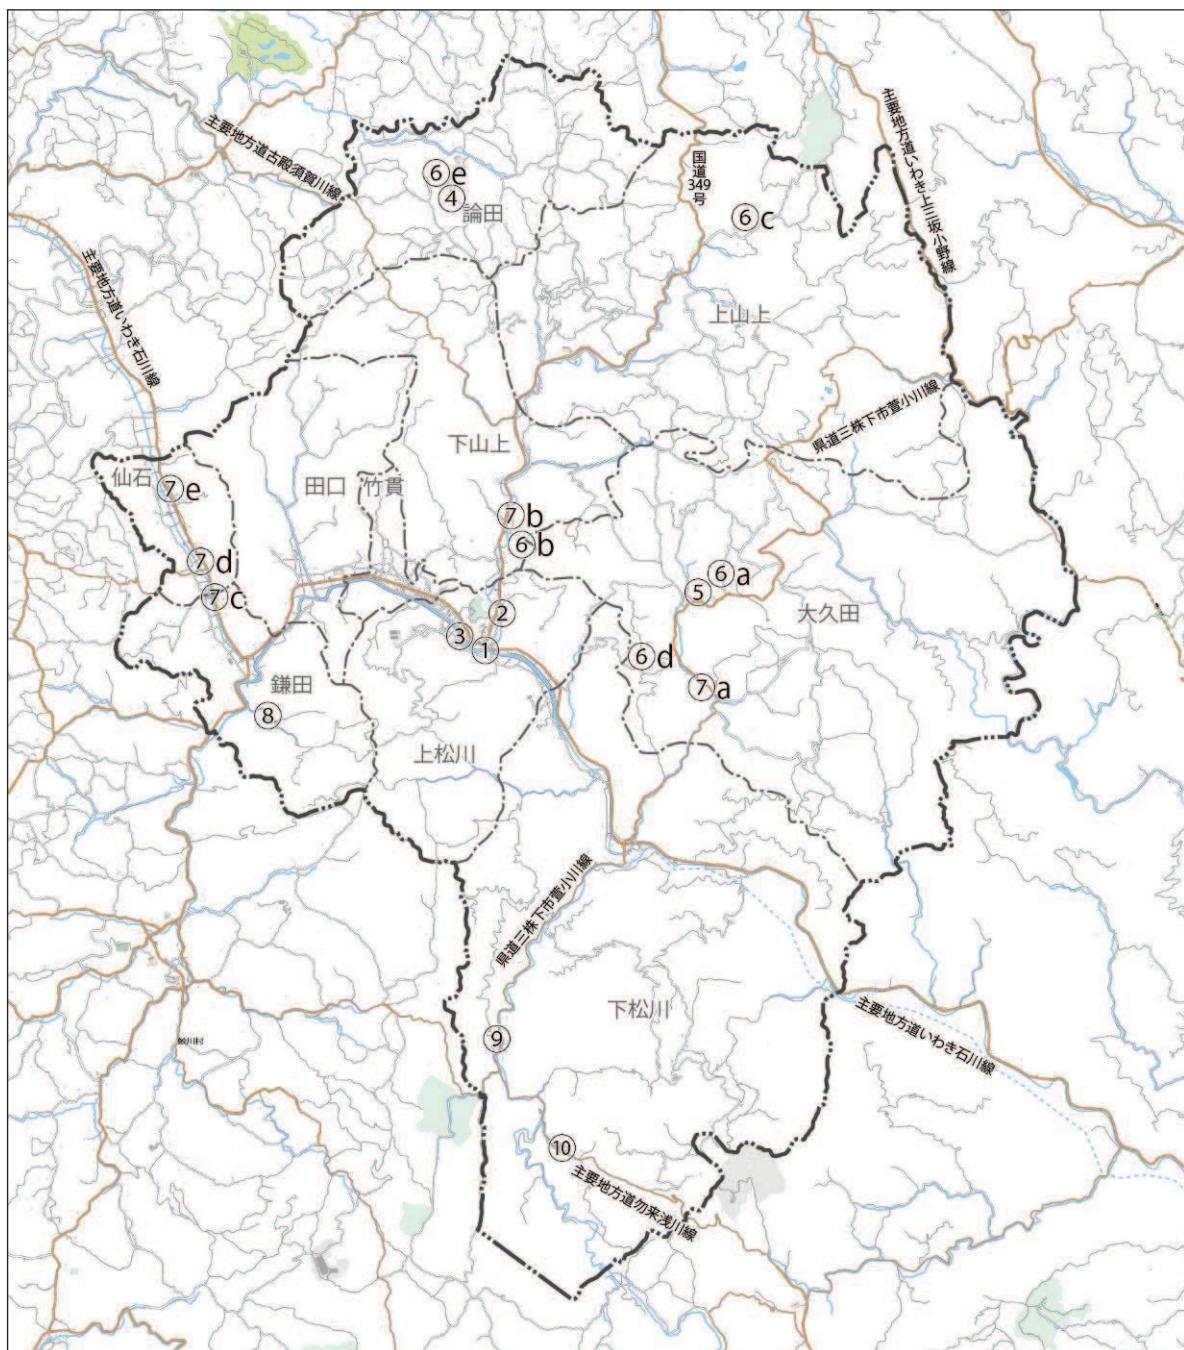
■公共施設被災状況位置図

施設名	被災件数	被災状況	備考
① 町民第1体育館	1	ガラス崩落、亀裂	指定避難所
② 町勤労者体育センター	1	ガラス崩落	指定避難所
③ 古殿町民水泳プール	1	ダクト崩落	
④ 論田ふれあいセンター	1	壁・天井の亀裂	
⑤ 大久田ふれあいセンター	1	亀裂	
⑥ 給水施設 (a:有実/b:古殿/c:竹貫 田 d:松久保/e:中ノ町)	5	機器破損等	
⑦ 排水処理施設 (a:下大久田/b:篠久 保/c:若神子 d:仙石下/e:仙石上)	5	減水槽沈下、配管損傷、機 器全損、水槽破損	
⑧ 沢浄水場	1	揚水ポンプ全損	
⑨ 滝ノ平集会所	1	地盤崩落により全壊	
⑩ 滝ノ平ごみステーション	1	地盤崩落により全壊	
計	19

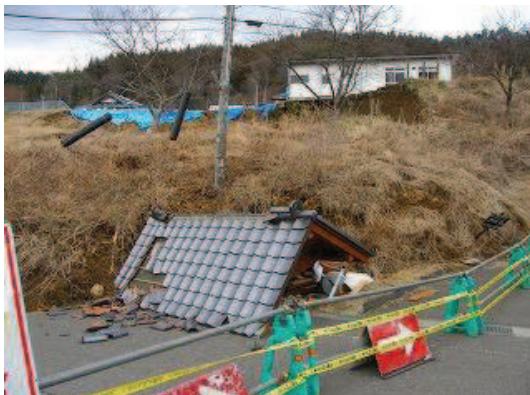
■三株団地内の法面崩壊箇所の復旧状況

当時の被災状況

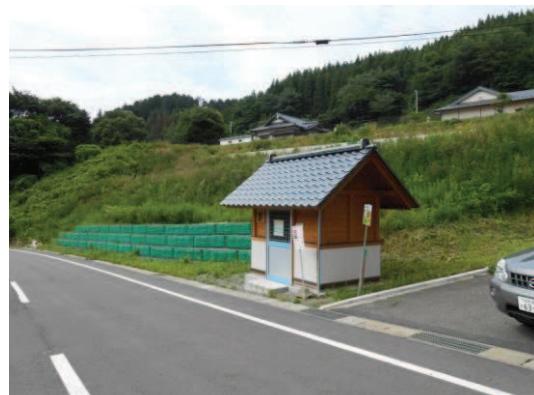
平成 25 年 7 月末時点の状況

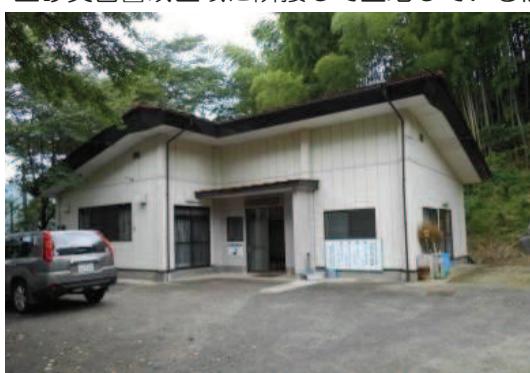
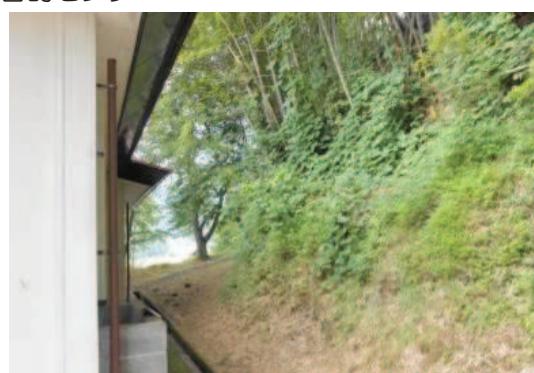
- ・町民第1体育館や町勤労者体育センター、論田ふれあいセンター等の公共施設が被災し、復旧工事は未完了である。
- ・指定避難場所・指定避難所（地域防災計画、平成14年度）において、土砂災害警戒区域に隣接して立地していたり、避難ルートが急勾配である等、指定避難場所（指定避難所）としての安全性が懸念される施設が見られた。また、小学校の合併等、公共施設の再編に伴い、指定避難場所（指定避難所）として位置づけられている施設が取壊しをされたり、民間移譲されたりしている状況が見られる。

■土砂災害警戒区域に隣接して立地している仙石多目的センター
